花蓮縣懸浮微粒物質災害潛勢資料

一、自然揚塵潛勢位置圖

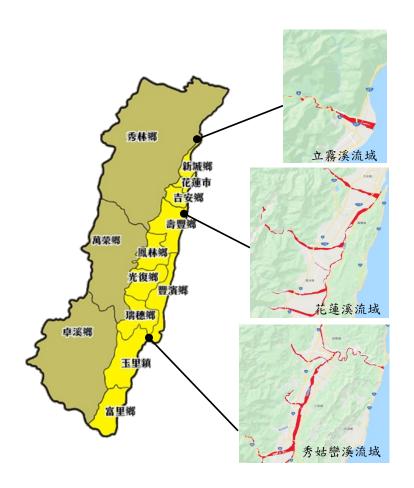
圖 1 花蓮縣易揚塵河川流域

花蓮縣境因屬歐亞大陸板塊與菲律賓海洋板塊擠壓而成,形成許多褶曲、斷層等地形,山地面積佔全縣面積 87%,花蓮大小河川達十餘條,支流分布中央山脈,匯集構成立霧溪、花蓮溪、秀姑巒溪三條主要河川,花蓮轄內河川特性因急流源短,乃屬荒溪型,儲水不易;因河川流向多為西向東流,若東北季風吹起常容易產生河川揚塵,影響鄰近居民日常生活,為本縣自然揚塵潛勢,由北到南依序為立霧溪、花蓮溪和秀姑巒溪。

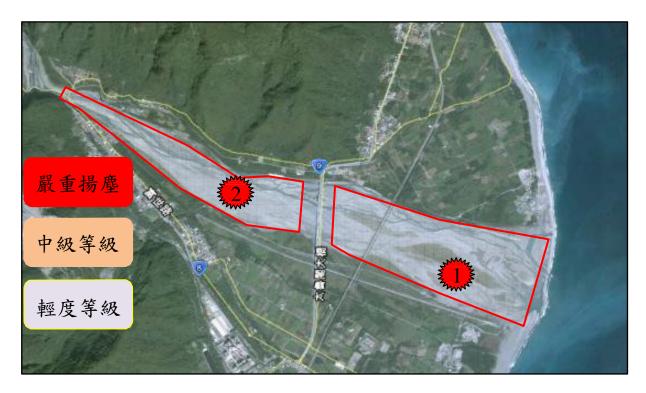
圖 2 立霧溪裸露地揚塵分級劃訂位置

立霧溪位於秀林鄉及新城鄉交界,總長約有55公里,流域面積有616平方公里,平均坡度1:32,因切割出落差達1千多公尺的太魯閣峽谷而聞名。發源於中央山脈的奇萊北峰與合歡山之間,其中在天祥至錦文橋,此河段的河蝕地形就是太魯閣峽谷,支流集中於上游區域,其管理單位為花蓮縣政府建設處,揚塵主要影響區域包括秀林鄉富世村、崇德村、秀林村及新城鄉新城村、順安村。

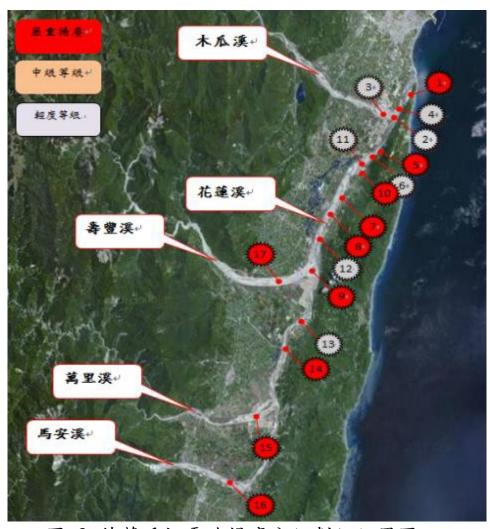
圖 3 花蓮溪裸露地揚塵分級劃訂位置圖

花蓮溪本流河長57公里,水系河長則為81公里,流域面積約1,507 平方公里,主要支流包括有木瓜溪、壽豐溪、萬里溪、馬太鞍溪、光 復溪等。其水系沿著花東縱谷往東北方向流,平均坡度為1:285,出 海口位於花蓮大橋流向太平洋,揚塵主要影響區域包括:吉安鄉光華村、 壽豐鄉月眉村、米棧村、平和村、共和村、豐坪村、壽豐村、志學村。

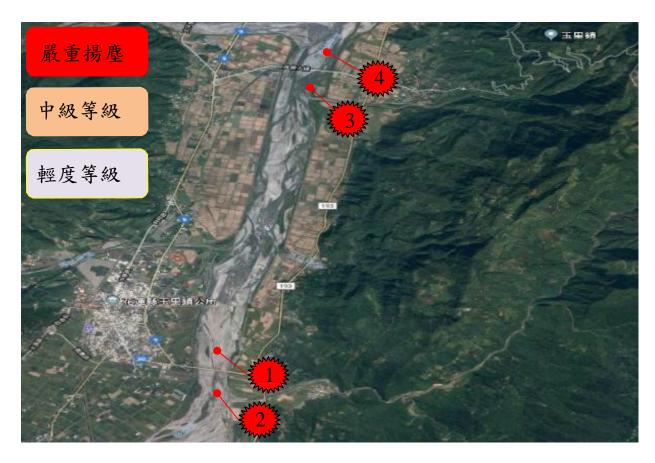
圖 4 秀姑巒溪裸露地揚塵分級劃訂位置圖

整個水系全長則約104公里,流域面積廣達1790.46平方公里, 平均坡度為1:34。是台灣東部第一大河川,也是形成花東縱谷沖積扇 的,揚塵主要影響區域包括:玉里鎮中城里、源城里、樂合里、啟模 里、大禹里、東豐里、永昌里、泰昌里、觀音里、三民里等。

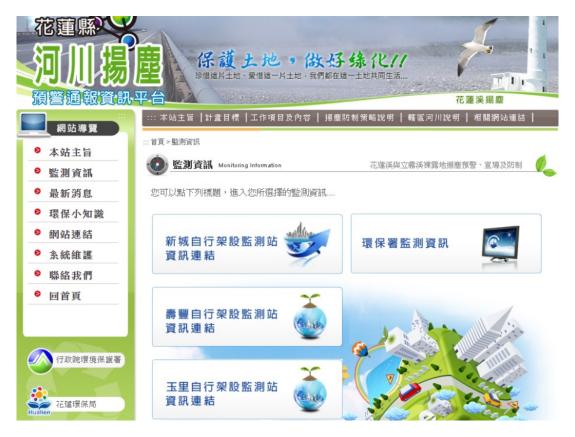
圖 6 花蓮縣河川揚塵預警通報資訊平台

另監測站採樣獲得每小時 PM₁₀之數據,亦會上傳至資訊平台(如圖 6),民眾可透過此網址點選測站(新城、壽豐及玉里)瞭解河川揚塵相關資訊、即時監測數據(如圖 7)。

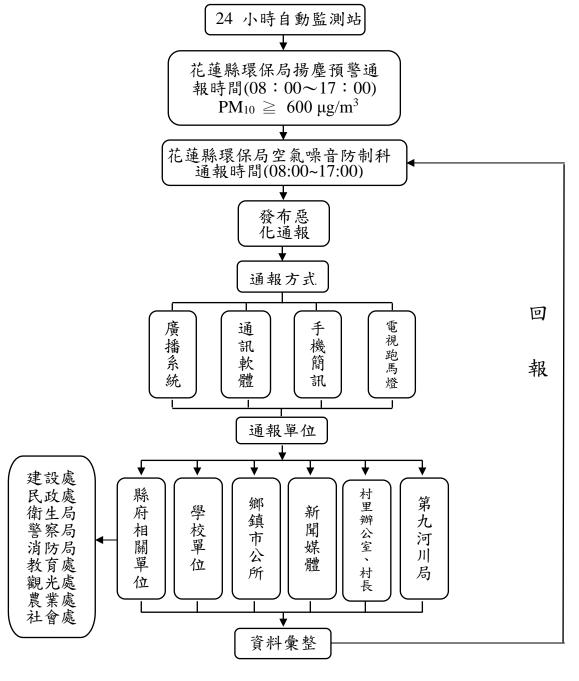
圖 9 河川揚塵預警通報程序

本縣目前設有 3 座自動監測數據每小時 PM₁₀ 濃度達 100 µg/m³以上,即發送預警通報簡訊 (圖 8) ,濃度雖未達危害等級,但已有造成河川揚塵之疑慮,如空氣品質持續惡化,將通報相關單位進行河川揚塵通報流程(如圖 9)。

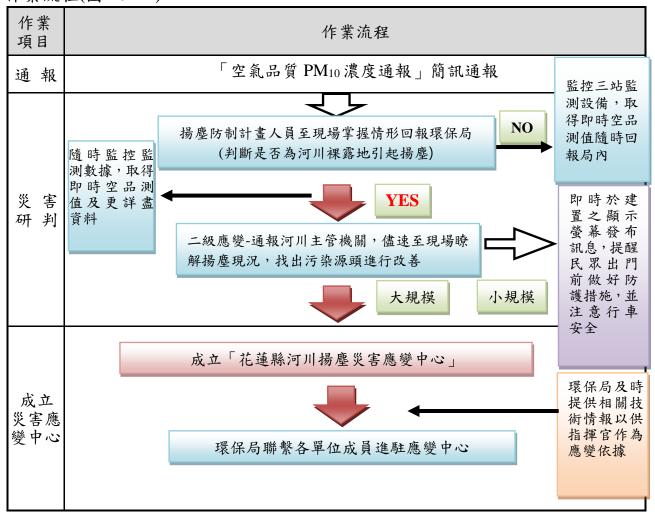
圖 10 災害防制預警通報作業程序

依環保署所訂定之河川揚塵影影響層級,災害防制預警通報作業程序及應變作業流程(圖 10~11)。

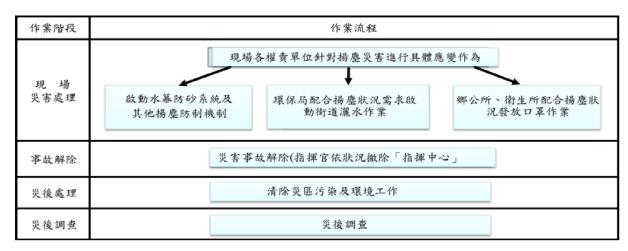
圖 11 災害防制應變作業流程

成立災害應變中心後,即依照災害防制應變作業流程(如圖 10)進行現場災害處理,至事故解除及災後處理結束為止。
