# 高雄市懸浮微粒物質災害潛勢資料

## 一、自然揚塵潛勢位置圖

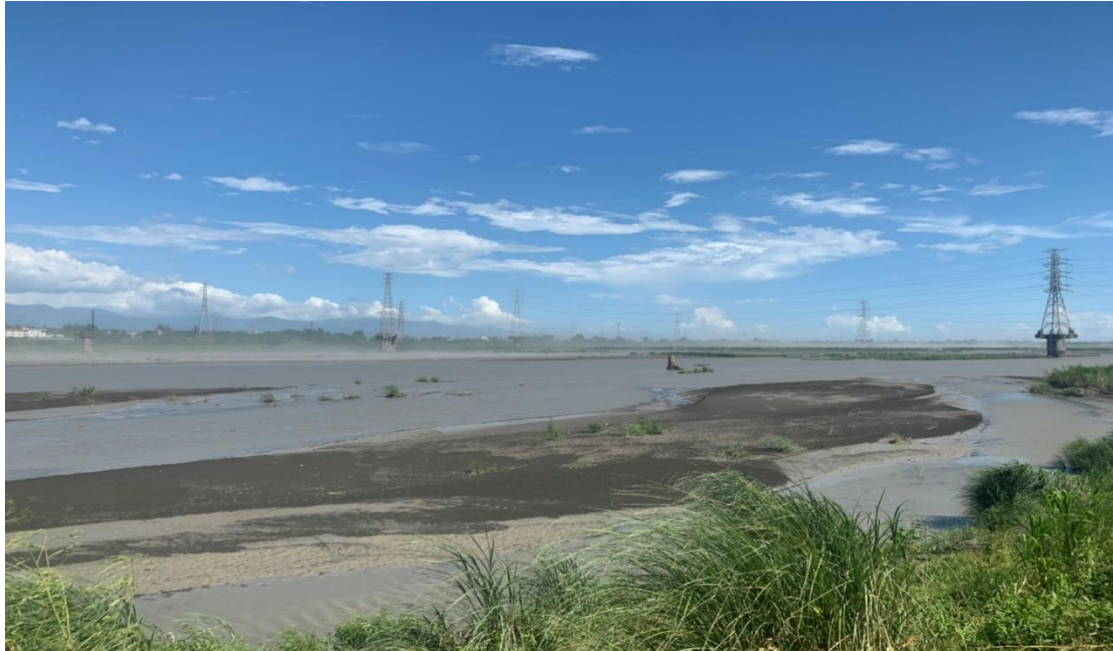
圖31、巡查照片-大寮區潮寮里河段(14時30分)

於13點時監測數據發現大寮測站  $PM_{10}$ 濃度高值，巡查員至高屏溪大寮區潮寮里河段發現河道有揚塵之狀況（圖31），持續於現地觀察，17點後風速逐漸減弱使得揚塵狀況逐漸趨緩(圖32)。

綜論高屏溪沿岸風速、風向、PM<sub>10</sub>及 PM<sub>2.5</sub>之間的關聯性，由 PM<sub>10</sub>逐時變化中得知，本次高屏溪揚塵事件主要由颱風環流影響而吹拂南風並且水氣及雨量減少導致，當日測得大寮測站各項條件皆為河川揚塵發生之要件（1.風速大於4 m/s、2.風向為南風系、3.粗微粒比大於0.7），根據高雄揚塵巡查人員現地巡查並拍攝之照片顯示，大寮區靠近潮寮里河段對岸有揚塵狀況，為因應近日空品不良之狀況，仍恐有河川揚塵情事發生，本計畫隨時監控沿岸周遭空氣品質，並安排隔日進行現地巡查作業，以掌握可能的揚塵好發時段及區域。
