# 彰化縣懸浮微粒物質災害潛勢資料

中華民國115年8月

## 一、自然揚塵潛勢位置圖

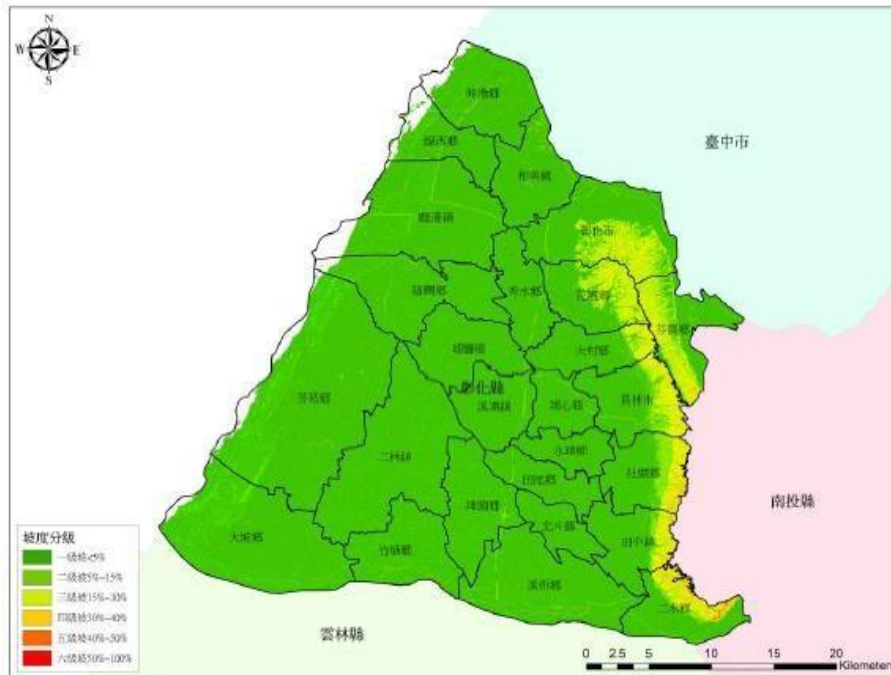
圖1、彰化縣地形分佈圖

彰化縣（如圖1）位於臺灣中部，東邊以八卦山脈與南投縣接壤，西邊濱臨臺灣海峽，南邊以濁水溪與雲林縣為界，北邊以烏溪與臺中市為界。彰化縣為台灣農業大縣之一，縣內盛產稻米，地形上以平原為主，北邊屬於彰化平原，南邊則是濁水溪沖積平原，境內水流有洋子厝溪、東螺溪、員林大排等。本縣常與臺中市及南投縣合稱中彰投地區，或與雲林縣、嘉義市、嘉義縣等三縣市合稱彰雲嘉地區。

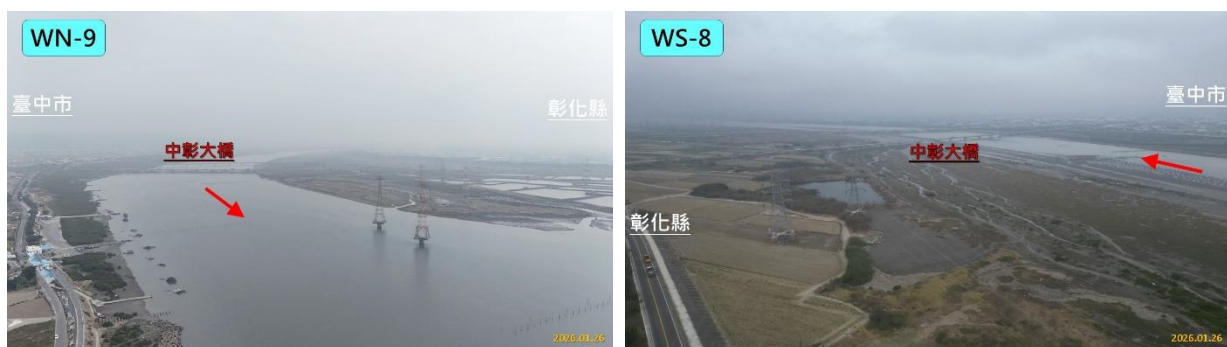
圖2、烏溪裸露地判釋成果及揚塵潛勢區域位置

本縣/市轄內主要有烏溪及濁水溪，烏溪裸露地面積調查評估範圍，北起台中市龍井區麗水里，南至彰化縣彰化市國聖里，分析烏溪河道總面積約1,883.5公頃。依114年9月烏溪衛星影像圖判釋成果，裸露地面積325.0公頃、水體面積753.8公頃、植生面積804.7公頃。烏溪於出海口西濱大橋至中彰大橋右岸之河床出現多處大於1公頃裸露地，在西濱大橋上游區段則以兩岸休耕區為主，故本期裸露區以第一、二區為主要熱區位置（如圖2）。
