# 高雄市懸浮微粒物質災害潛勢資料

中華民國115年8月

## 一、自然揚塵潛勢位置圖

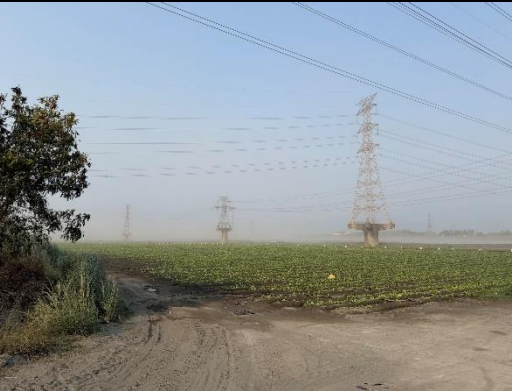
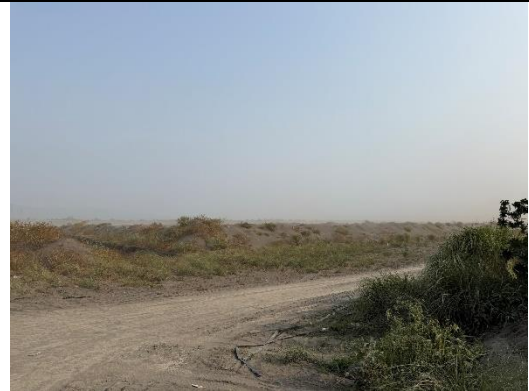
●下午16時於斜張橋周邊巡查，目前河道上有顯著揚塵情事，後續持續追蹤。

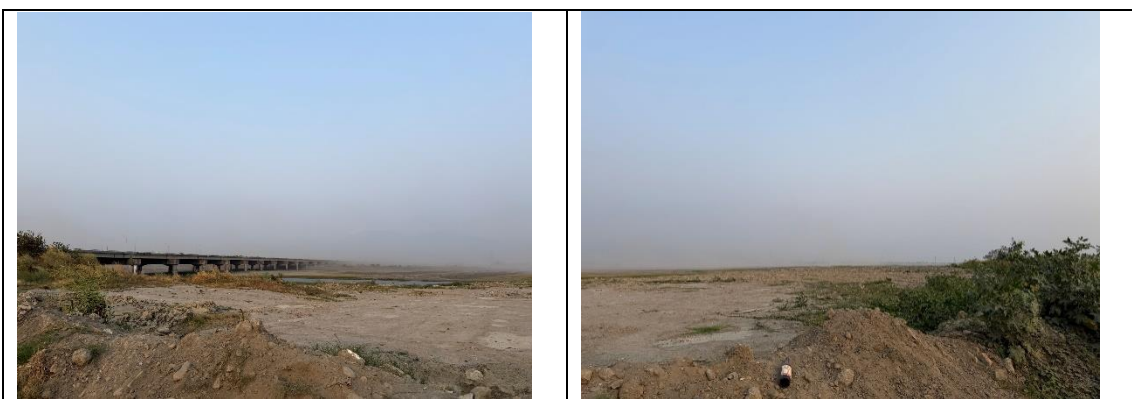
●下午16時於固床工河段巡查，目前河道上仍有顯著揚塵情事，後續持續追蹤。
