臺中市政府環境保護局  
「113 年度臺中市河川揚塵防制計畫」

懸浮微粒物質災害潛勢資料

中華民國 113 年 12 月

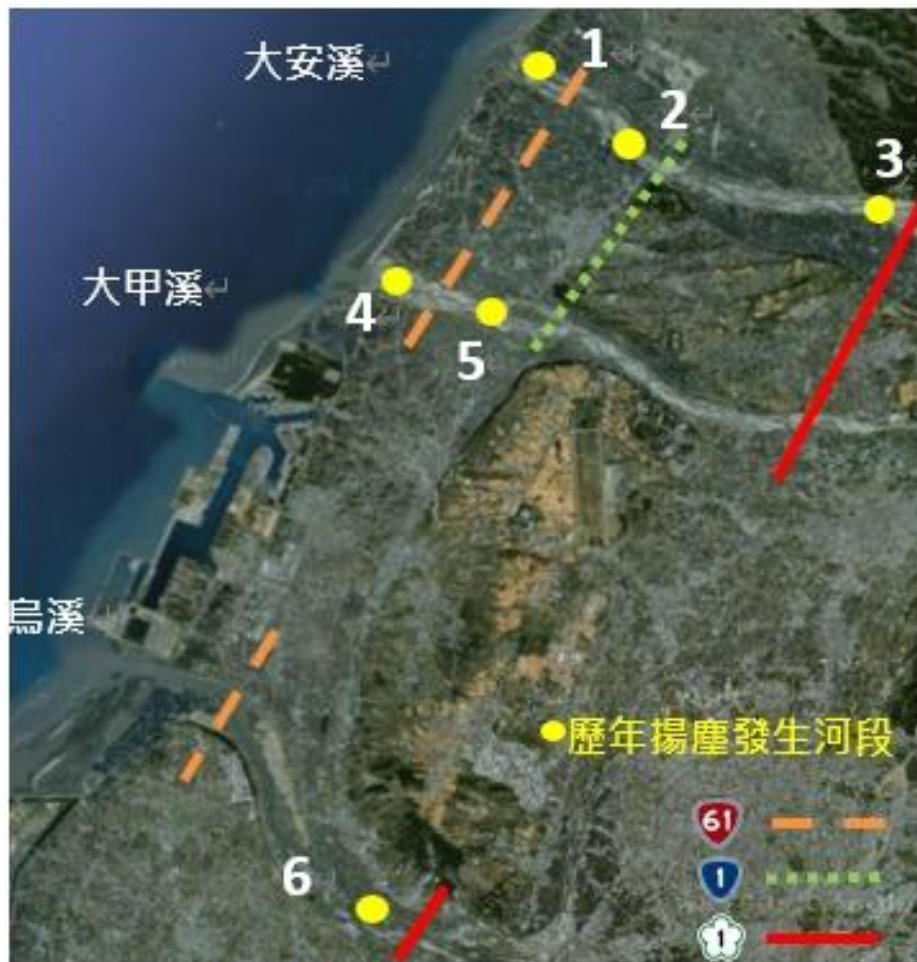
圖 2、河川揚塵事件好發地點位置圖

臺中市河川揚塵好發時間以冬季東北季風盛行時節為主(每年9月至隔年1月)，在河段方面，三大流域以國道1號至西濱出海口河段為主要發生區域，其中大安溪及大甲溪以台1線橋至西濱出海口次數最為頻繁，烏溪流域則集中於河中島之砂洲而出海口則為感潮段河水充足較無揚塵之虞。

彙整歷年水文資料、氣象資料、空氣品質監測站資料、河川揚塵好發區域及地點，如圖 2 及圖 3 所示。依據水文資訊如表 1-3，歷年三大流域下游水位以大安溪為最高，烏溪則為最低，最高水位集中於 5-9 月易受到鋒面及颱風影響；最低水位則較集中於 10 月至隔年 3 月，期間為枯水期。

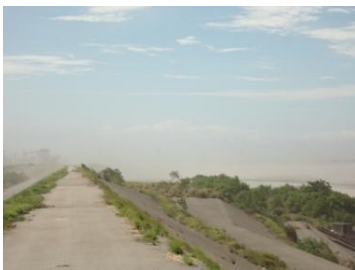
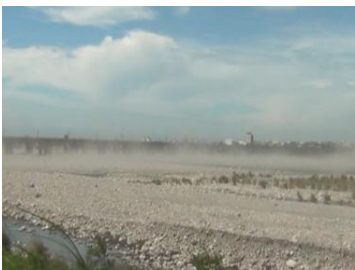
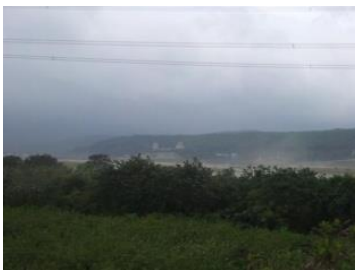
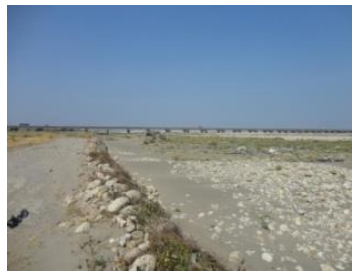
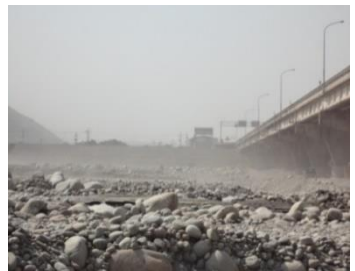
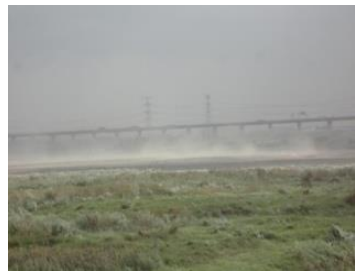
圖 3、歷年河川揚塵事件好發地點彙整

| 1.大安溪西濱 | 2.大安溪台 1 線 | 3.大安溪國道 1 |
| 4.大甲溪西濱 | 5.大甲溪台 1 線 | 6.烏溪大肚堤防 |

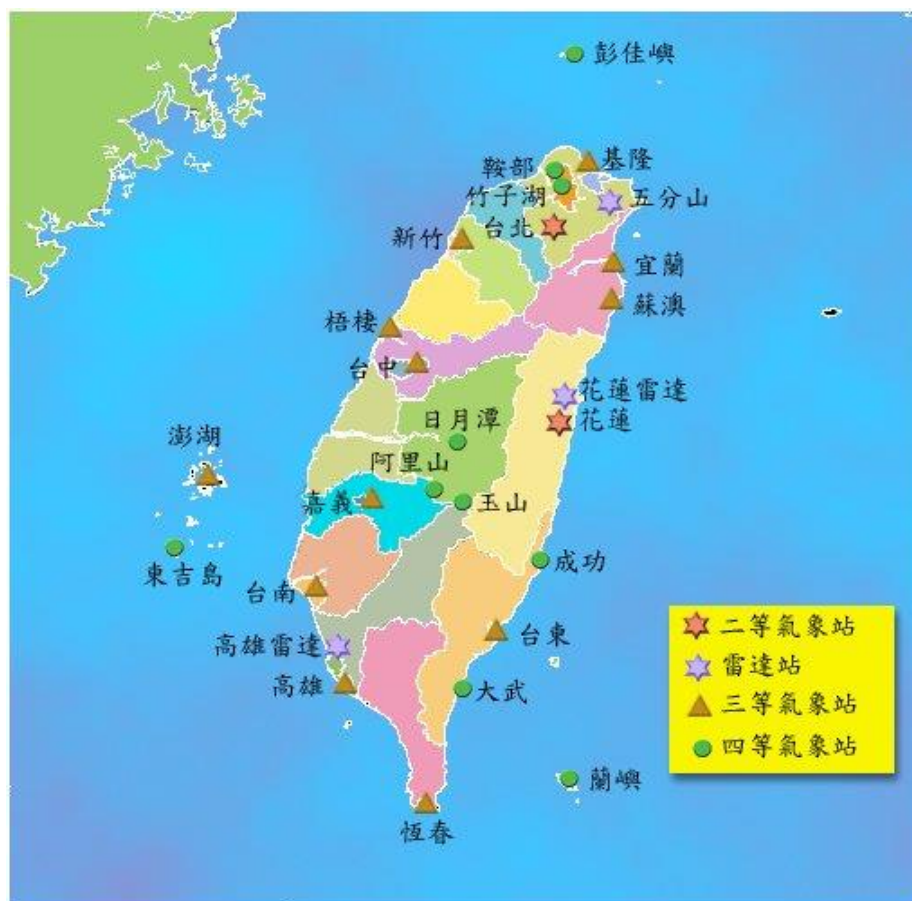
圖 4、中央氣象署氣象站分布圖

在氣象資料方面，大安溪、大甲溪流域鄰近之氣象站為梧棲氣象站氣象站分布圖如圖 4，氣象資料統計如圖 5，梧棲氣象站具有風速高、雨量少之特性，亦為發生河川揚塵之有利條件。結果顯示雨勢多集中於 5-8 月份，期間主要受到梅雨鋒面及颱風影響，各測站 8 月份開始風速逐漸上升，直至隔年 3 月才會有所減緩，其中沿海氣象站梧棲測得風勢皆較為強勁，新竹及臺中氣象站風速則較為平穩。
